ひかり515号が走行中に歯車箱が大破！

4月18日のひかり515号（C50編成）の歯車箱破損事故について、会社が19日プレス発表した概況は以下のとおりです。

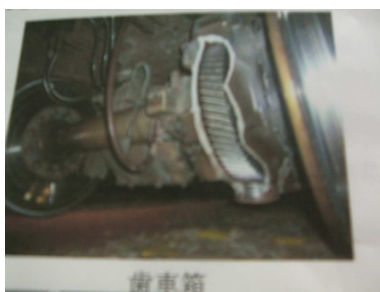
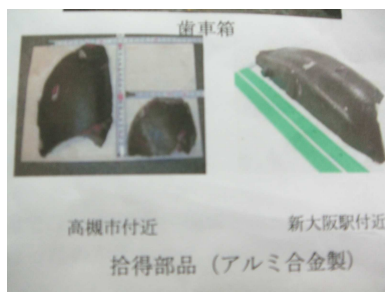
調査した結果、10号車No.1台車のアルミ合金製の歯車箱の一部の破損を認めました。

歯車は正常に動作する状態でした。

なお、破損により落した部品の大半を夜間の巡回により京都～新大阪の線路内で発見しています。

今のところ、今回の事故で歯車箱破損の原因に注目が集まっていますが、問題点はそれだけではありません。何故、車両点検も行わず、歯車箱から歯車が見えるほどまで破損しているのに回送したのか。たとえ回送させたとしても、回送中に歯車箱の破損が進み、二重に事故を起こす可能性も考えられます。また、新たに部品が脱落し、本線上に落下した部品が走行中の車両に当たって、最悪の場合、脱線や沿線への飛び出しなどの可能性も考えられます。しっかりと車両点検を行い、安全を確保したうえで、回送させるべきではなかったでしょうか。
