N2編成車両事故!ベアリング破損・脱落、ギアケース突き破る!

破損原因特定できず!!

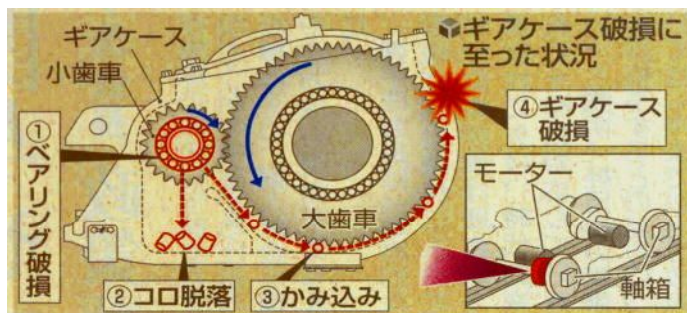
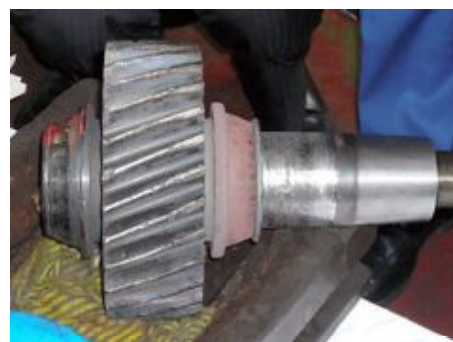
同社は、博多総合車両所で解体し調査していました。その結果、ギアケースの中にある、小歯車の両側のベアリングが破損して「コロ」が26個すべて脱落し、10数個が散乱、粉々に砕けた跡とみられる金属粉があったことが判明しました。同社は、コロの一部が、大歯車に巻き込まれた上、大歯車とギアケースの約1センチのすき間に挟まり、ギアケースを破って外に飛び出したとみています。また、ベアリングが破損した原因については、解明されておらず、鉄道総合技術研究所で詳しく調査を行うことになっています。

また、再発防止策については、ベアリングの破損で生じた摩擦でギアケース内が高熱となった痕跡があることから、ギアケースに高温状態を検知する「サーモラベル」を張ることや、潤滑油が濁っていた場合の点検を徹底することにしています。
