## **新型スロープの段差による危惧していた事態が発生！**

### **新型スロープの段差によるショックで 車いすのお客様の膝の上のお荷物が落下する。**

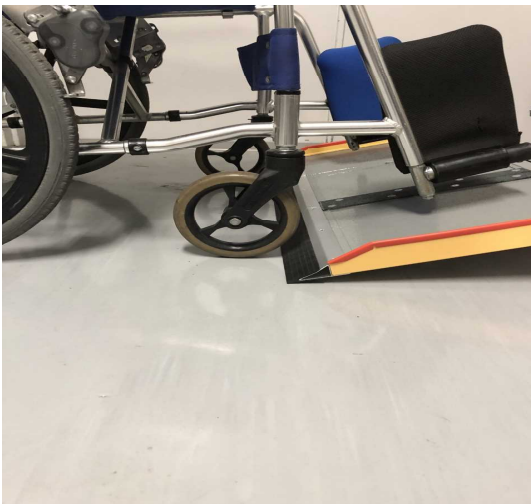
先日、新型スロープを使用して車いすのお客様の乗車時の介助をした時に、スロープの段差によるショックでお客様の膝の上に置かれていたお荷物が落下する事態が発生しました。

新型スロープのホームとスロープの接する部分に段差（左写真参照）があるため、乗車時に車いすの前輪が段差に引っかかりショックが発生します。さらに車いすを強く押すと前のめりに転倒する恐れがあります。

新型スロープの不具合を解消するのは担当者だけの対応ではできません。早急に新型スロープの段差の解消（改良）をすべきです。
