JR東海労ニュース

No.1838

2013年5月16日

「ひかり515号歯車箱破損事故に関する申し入れ」で業務委員会開催 やはり安全よりも運行優先か！

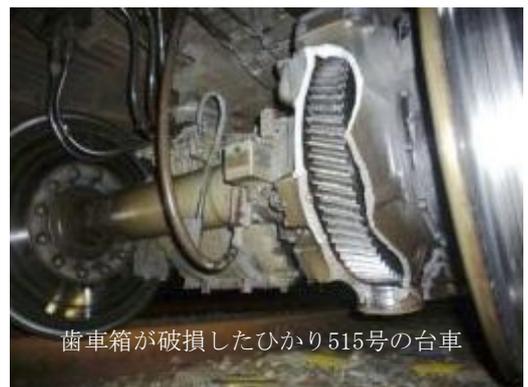
本部は5月16日、『申第41号 ひかり515号における歯車箱破損事故に関する申し入れ』の業務委員会を開催しました。この事故は、4月18日にひかり515号（700系C50編成）が新大阪駅到着の際、10号車No.2 歯車箱が大破するという重大事故でした。事故車両は、故障部位を確認しないまま鳥飼基地に回送されました。本部は、このような事故を二度と発生させないために会社に申し入れしました。

歯車箱が破損したひかり515号の台車

会社は「事故原因は小歯車軸受の製造上の問題と考える。現象発生後の会社の対応はマニュアル通りで問題はない。対策は念のため同一ロット番号の小歯車軸受の取り替えを約6ヶ月で実施していく。取り替えまでの間、小歯車軸受の健全性確認のため歯車箱の磁気栓検査と油分析を1～2回実施する。重大事故に対する組合説明は、必要に応じて適切に対応する」と回答しました。

本部は、事故防止対策として小歯車軸受交換まで交番検査時に磁気栓検査と油分析を毎回行うことや列車に異音や異臭があった場合には列車を停止させて車両の目視検査をすること。さらに、台車振動検知装置を全車両に設置すること。車両事故が発生した場合には直接車両を点検する現場の社員に事実経過と事故説明を速やかにすることで万全な安全対策を講じるよう迫りました。
